# SERVO-DRIVE uno

Για λύσεις τοποθέτησης κάδου σκουπιδιών στη βάση και στην κορυφή

## Λύση προβλημάτων

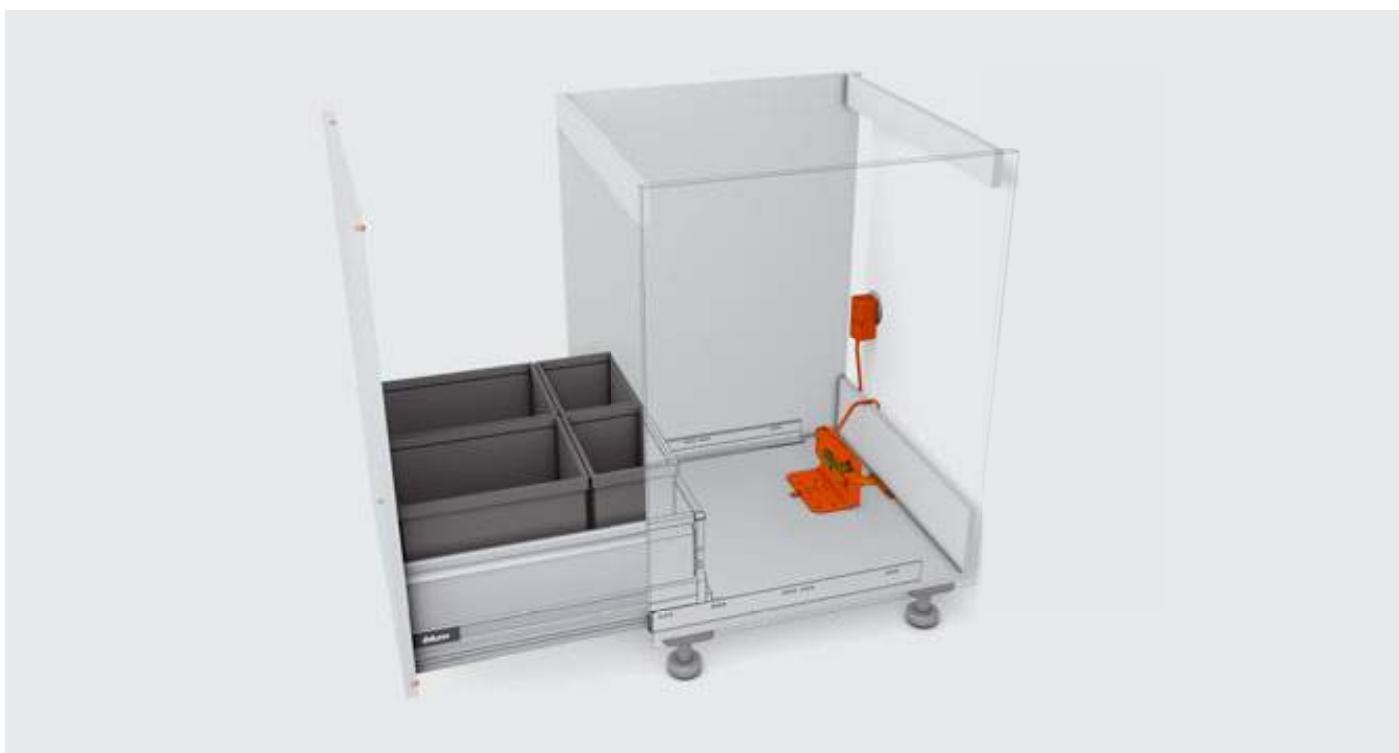
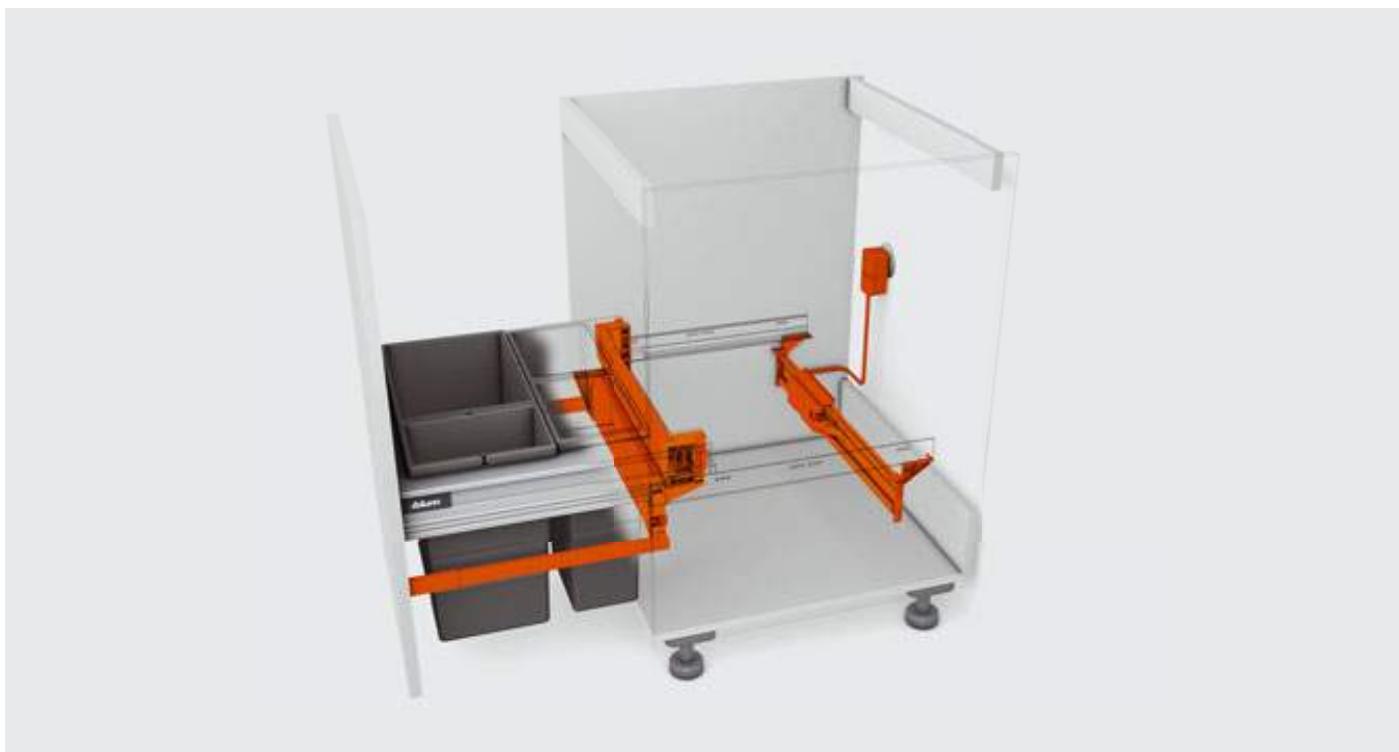
SERVO-DRIVE uno:
