# SERVO-DRIVE uno

risinājums atkritumu tvertnei

## Problēmu risinājumi

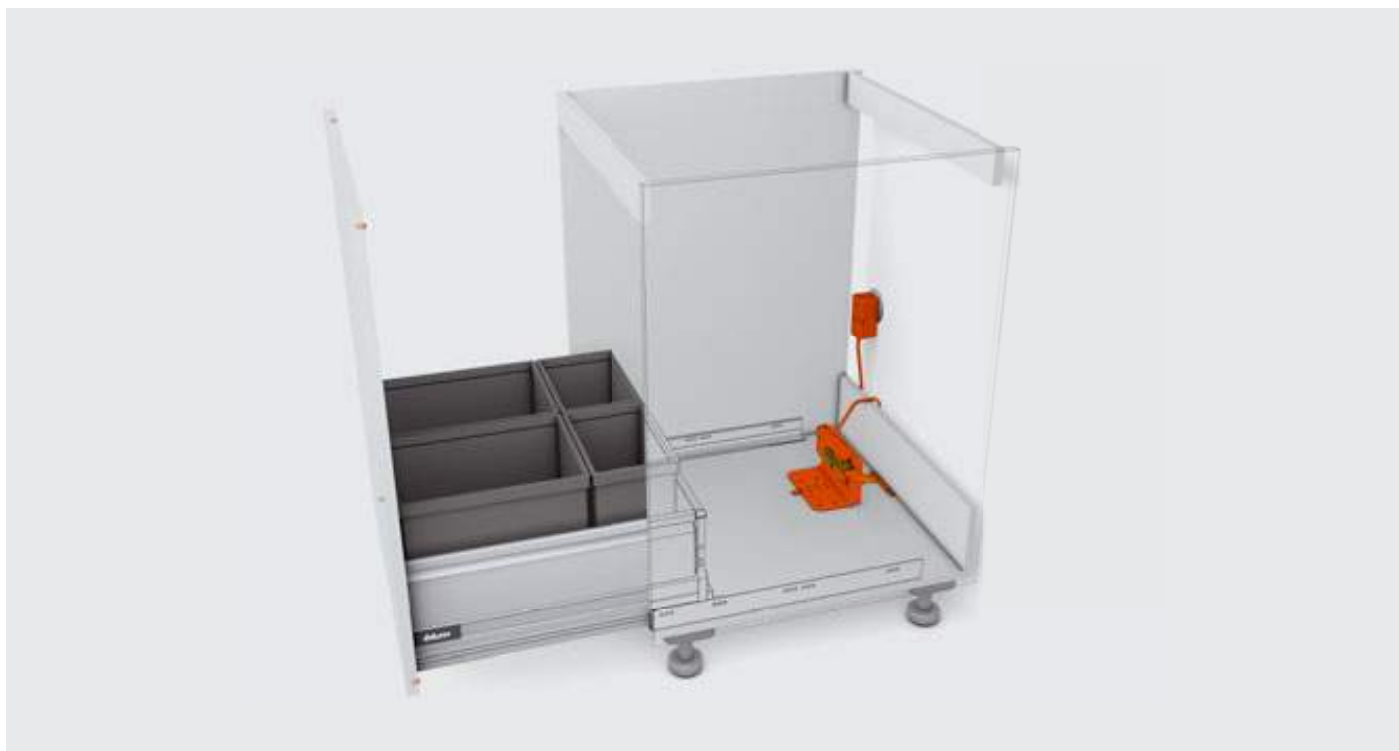
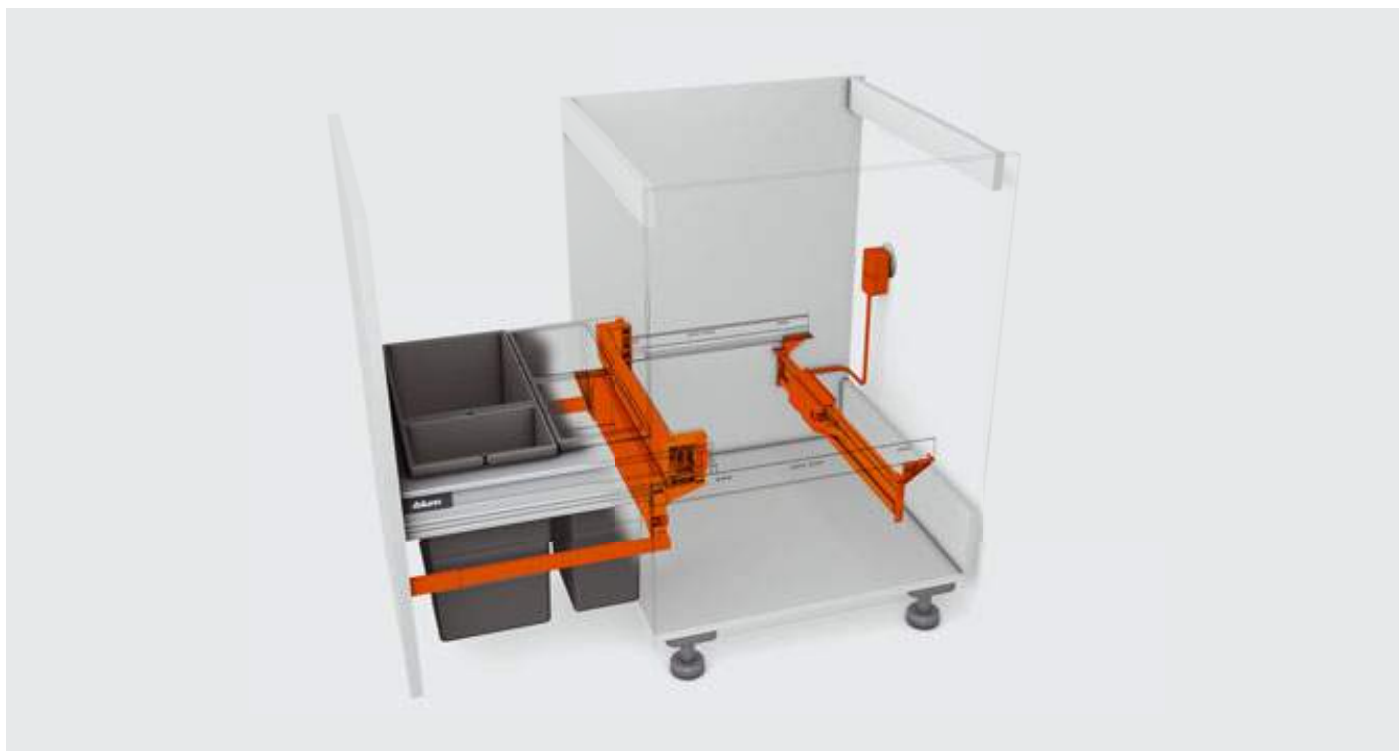
Mēs iesakām veikt bojājumu novēršanu secīgā kārtībā.

| Problēma | Iespējamais cēlonis | Risinājums |
