# SERVO-DRIVE za TANDEM

Uklanjanje smetnje

MA-310/1-S-HR 06.11

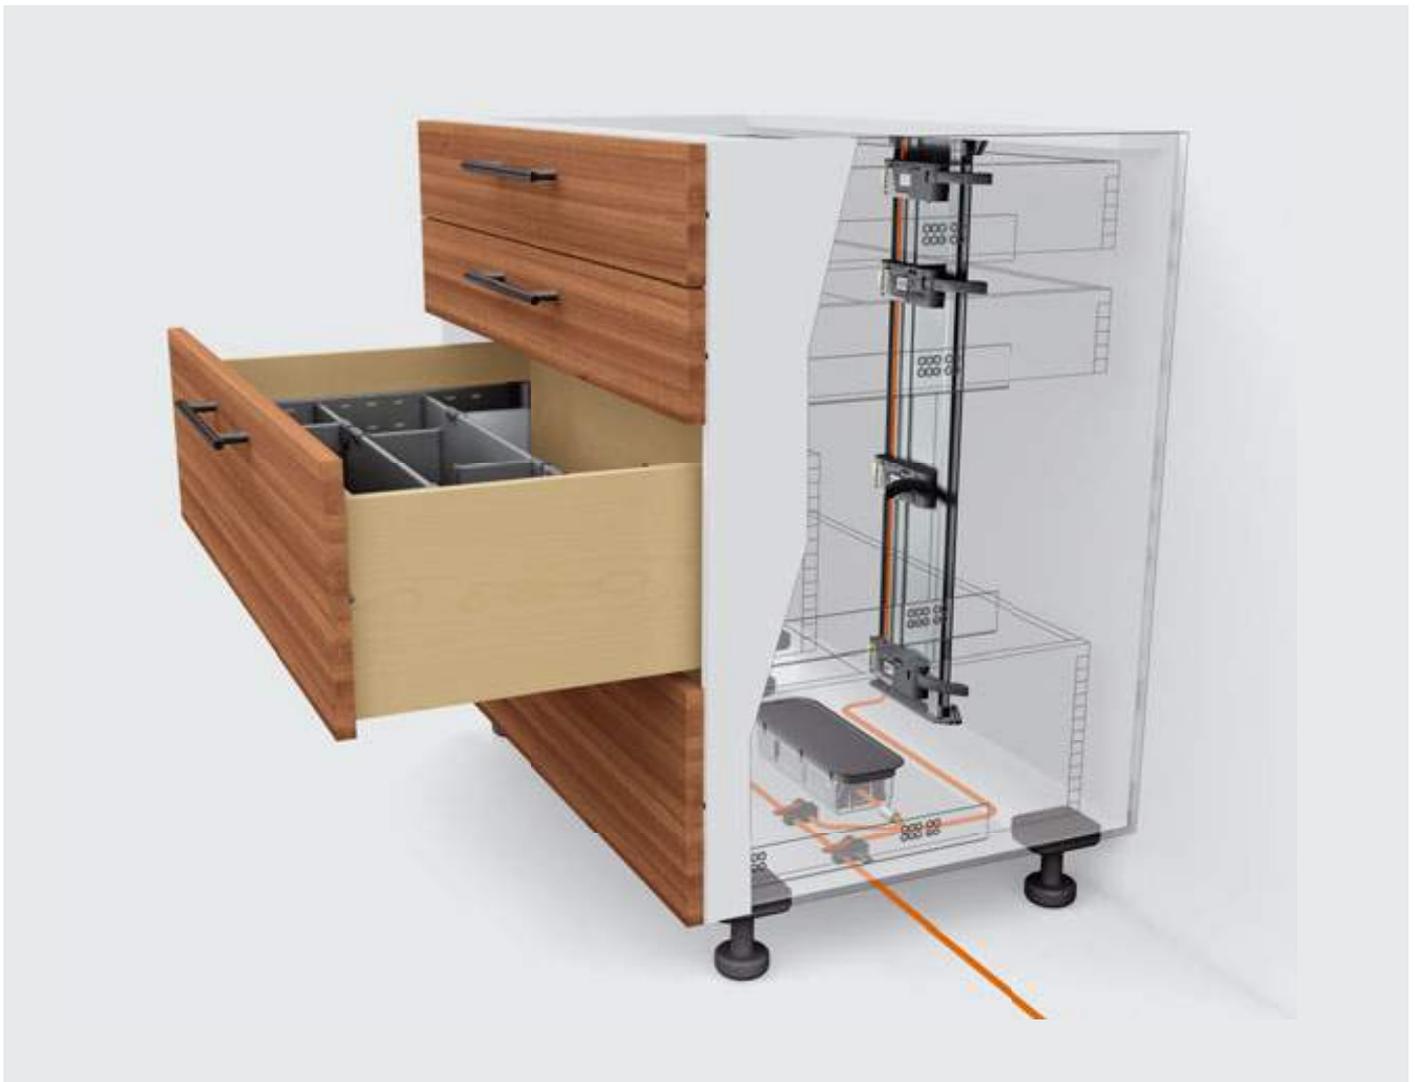
Kvar	Mogući uzrok	Pomoć
1.1 Izvlačni element se ne otvara.	Vodilica korpusa je krivo postavljena.	➤ Ispravite ugradbeni položaj vodilice korpusa.
	Element za izvlačenje blokira neki predmet.	➤ Odstraniti predmet
	Noseći profil odn. prihvatni kutnik je krivo postavljen.	➤ Ispraviti položaj nosećeg profila odn. prihvatnog kutnika.

1.2 Izvlačni element se ne otvara. Nije osiguran put odbojnika od 2 mm.	Nije montiran Blum odbojnik.	➤ Visina fronte manja od 300 mm: Montaža 1 Blum odbojnika po stranici. ➤ Visina fronte veća od 300 mm: Montaža 2 Blum odbojnika po stranici.
	Montiran je pogrešan odbojnik proizvođača Blum. (Unutarnja ladica ili ladica s frontom koja leži unutar stranica korpusa)	➤ Provjerite upotrebljava li se pravi odbojnik proizvođača Blum (podesivi odbojnik).
Fronte se sudaraju jedna o drugu.		➤ Podesite bočne razmake.  Klizna tehnika: Podešavanje visine preko spojke
		Klizna tehnika i tehnika pričvršćenja: Podešavanje nagiba blende
		Tehnika pričvršćenja: Podešavanje visine za potpuno izvlačenje
		Tehnika pričvršćenja: Podešavanje visine za djelomično izvlačenje
Vodilica korpusa je krivo postavljena.	➤ Ispravite ugradbeni položaj vodilice korpusa.	
Noseći profil odn. prihvatni kutnik je krivo postavljen.	➤ Ispraviti položaj nosećeg profila odn. prihvatnog kutnika.

Element za izvlačenje blokira neki predmet.	➤ Odstraniti predmet.

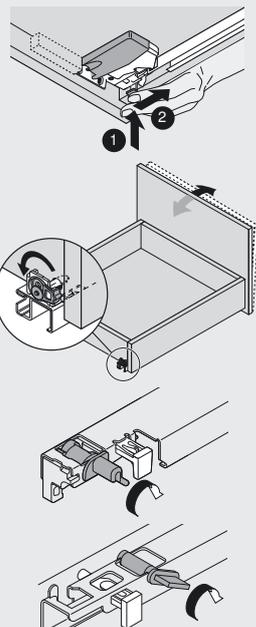
<p>3 Istovremeno se otvara više izvlačnih elemenata.</p>	<p>Fronte se sudaraju jedna o drugu.</p>	<ul style="list-style-type: none"> <li>➤ Podesite bočne razmake.</li> </ul> <p>Klizna tehnika: Podešavanje visine preko spojke</p> <p>Klizna tehnika i tehnika pričvršćenja: Podešavanje nagiba blende</p> <p>Tehnika pričvršćenja: Podešavanje visine za potpuno izvlačenje</p> <p>Tehnika pričvršćenja: Podešavanje visine za djelomično izvlačenje</p>
