# SERVO-DRIVE uno

pentru soluții cu coșuri de gunoi așezate și suspendate

## Remediere probleme

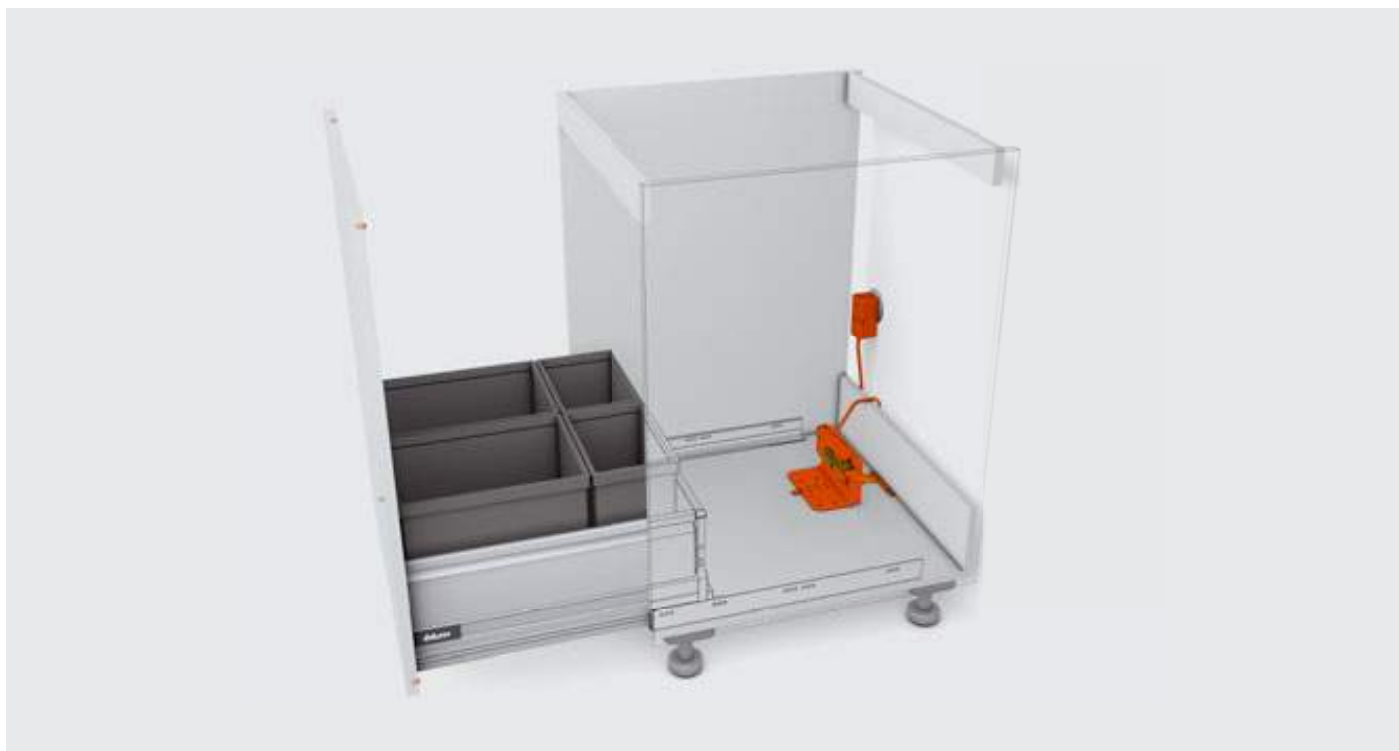
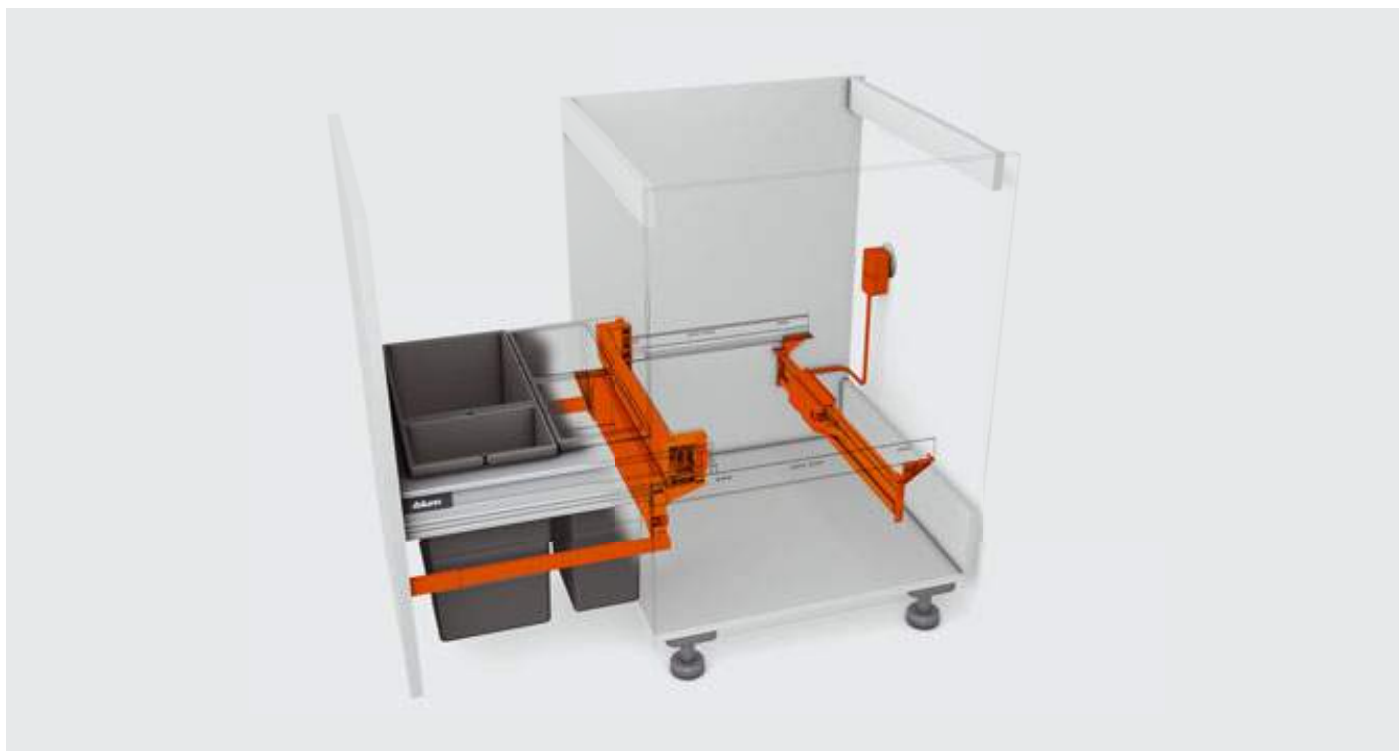
Vă recomandăm să respectați ordinea de căutare a erorilor dată de noi.
